## 《忠靈塔》 保存香港二戰最重要文物的呼籲

延陵科學綜合室 格物研究組

## 導言

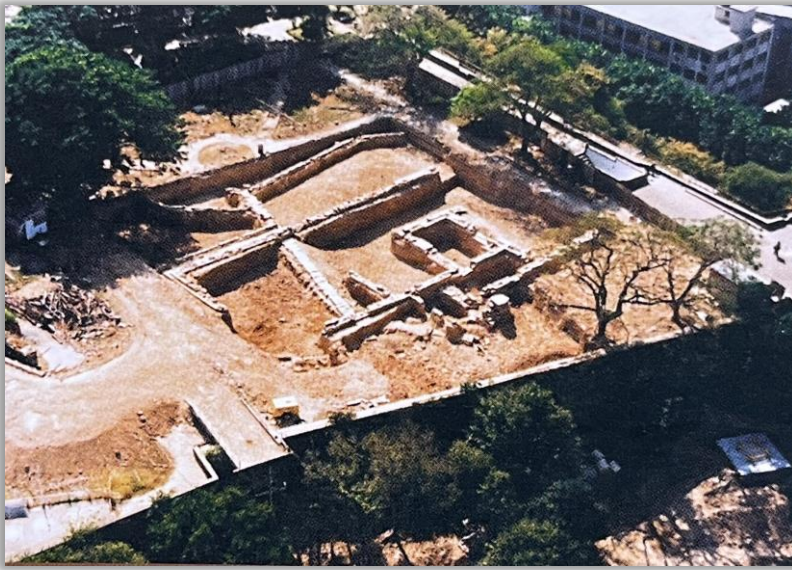
上圖：澳門柿山上的大炮台 拆卸原氣象台建築物 僅餘下的棱堡式的炮台外牆 [26] 圖片來源：延陵科學綜合室

A.澳門大炮台自1996年澳葡政府拆卸原來的氣象台建築物，將原址興建成三層高的澳門博物館建築時，亦沒有將僅餘下的棱堡式的大炮台外牆拆卸，其實近這數十年，隨着風吹雨打，炮台外牆亦都損毀得不太完整。澳門政府在興建澳門博物館時，又為何趁機會把大炮台拆卸？！
